ANALISA KERUSAKAN PADA TURBINE BUCKET YANG TERBUAT DARI MATERIAL NICKEL BASE ALLOY MAR-M-246

Leni Juwita*, Mabe Siahaan**, Yayan Herdayana Sulung Tenggara*

ABSTRAK

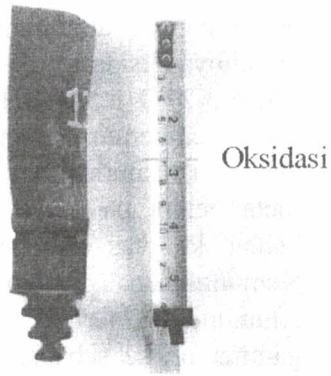
Gambar Terlihat oksidasi diseluruh permukaan

Dari gambar terlihat indikasi adanya oksidasi diseluruh permukaan turbine bucket. Hal ini terlihat sangat jelas yang ditandai dengan warna coklat hitam akibat turbine bucket tersebut beroperasi pada temperatur tinggi ($T > 567\text{ }^{\circ}\text{C}$).

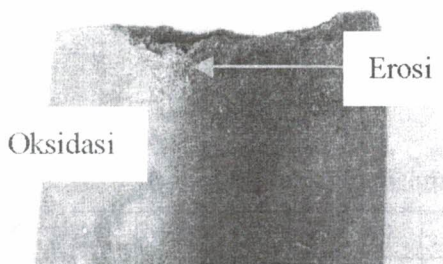
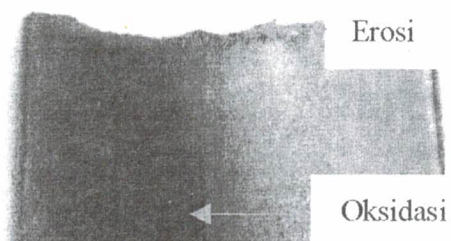
Gambar Bagian yang terjadi oksidasi & erosi

Pada gambar dibawah terlihat bagaimana coating teroksidasi akibat beroperasi pada temperatur tinggi, hal ini bila terjadi terus menerus dengan waktu yang lama akan mengakibatkan menipisnya coating yang selanjutnya akan menyebabkan beroperasinya mekanisme kerusakan lainnya seperti terjadi oksidasi dan erosi pada logam induk (base metal) melalui batas butir.

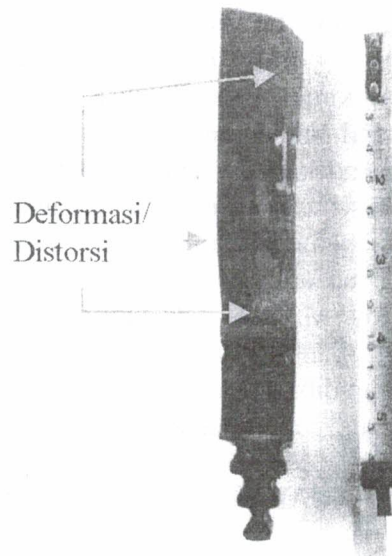
Gambar Tampak terjadinya Deformasi

Hasil pengamatan visual, menunjukkan adanya fenomena creep dibagian concave dan convex turbine bucket, akibat beroperasi pada temperatur tinggi dan tegangan akibat gaya sentrifugal yang bergerak secara terus menerus dalam waktu yang lama.

Creep menyebabkan turbine bucket terdeformasi atau terdistorsi menyimpang dari kondisi awal (original material geometri).

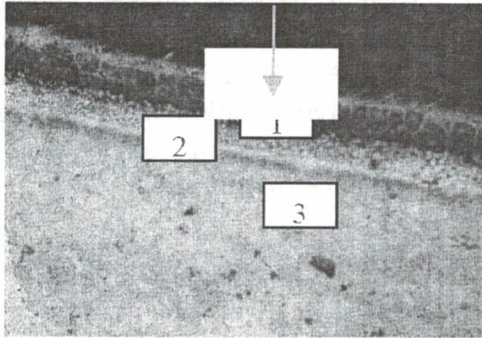
Gambar Penampakan Coating pada Turbine bucket

Pengujian dengan menggunakan EDAX untuk mengidentifikasi jenis coating menunjukkan bahwa coating pada turbine bucket adalah β -NiAl. Gambar memperlihatkan penampakan coating pada

Dengan melihat coating β -NiAl ini, maka pada permukaan bagian luar akan terbentuk lapisan oksida Al_2O_3 yang merupakan lapisan yang sangat protektif namun rentan terhadap spalling akibat siklus termal. Namun demikian pada pemeriksaan komposisi kimia terdapat unsur Zr yang menunjukkan adanya kemungkinan bucket pernah mengalami pelapisan dengan Zirconium Oksida. Pada pengujian juga muncul platinum (Pt) dan Silicon (Si) yang ditambahkan untuk meningkatkan ketahanan coating aluminide terhadap degradasi pada temperatur tinggi. Ditemukannya unsur sulfur (S) dan chloride (Cl) mengindikasikan adanya produk hot corrosion, atau disebut juga dengan sulfidation, pada zona coating.

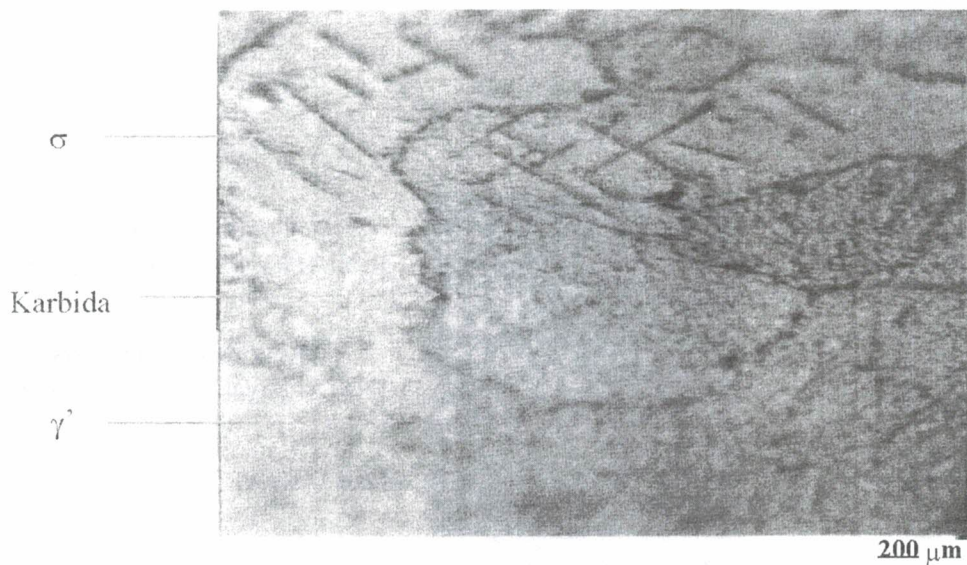
Gambar Struktur Mikro Nickel Base superalloys

Struktur mikro base metal sudu turbin memperlihatkan tipikal struktur mikro pada nickel-base superalloy yang sudah terekpos pada temperatur tinggi dengan waktu lama. Pada gambar tersebut terlihat fasa γ' pada butiran, karbida pada batas butir dan fasa sigma yang berbentuk jarum (plate). Fasa γ' adalah presipitat berbentuk sferoidal yang merupakan senyawa intermetalik Ni_3Al dengan Ti dan berbagai unsur terlarut lainnya. Selama operasi fasa ini dapat membentuk lapisan pada batas butir disekeliling karbida. Karbida pada batas butir merupakan fasa

yang keras dan merupakan senyawa $Cr_{23}C_6$ (1)

Pada gambar terlihat juga adanya fasa σ yang berbentuk pelat memanjang. Berdasarkan hasil penembakan setempat pada fasa tersebut, diketahui bahwa fasa σ tersebut merupakan senyawa $CrCo$. Fasa ini terbentuk setelah bucket mengalami pemaparan pada selang temperatur antara $540 - 980$ °C. Fasa ini tidak diharapkan muncul karena sifatnya yang getas, sehingga menurunkan sifat ulet dan memperpendek rupture life.

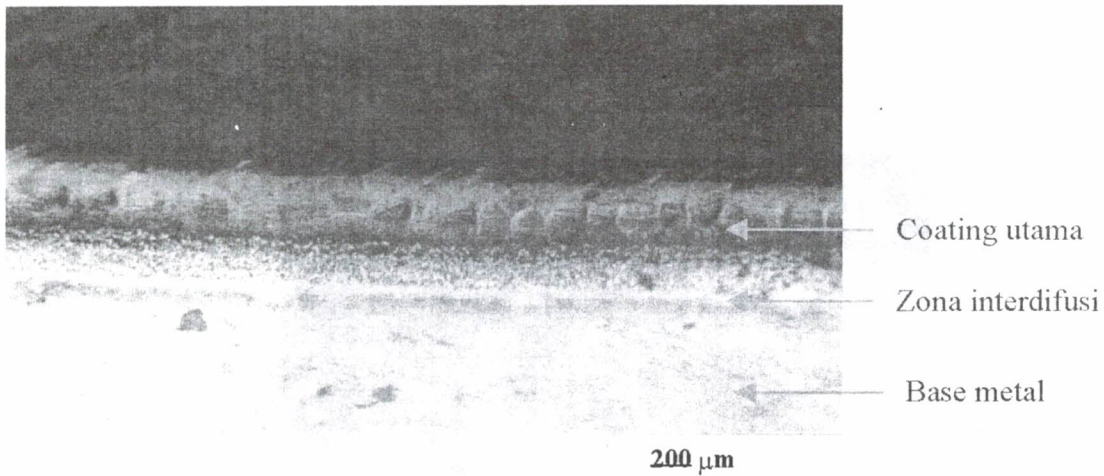
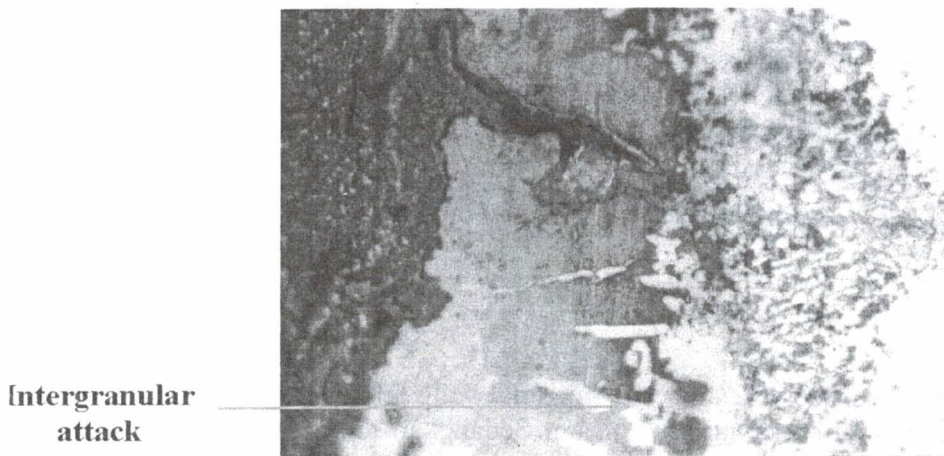
Gambar Intergranular Attack

Gambar menunjukkan Intergranular attack pada batas butir yang pada akhirnya micro crack ini dapat menjalar dan menghasilkan instabilitas di batas butir sehingga menyebabkan meningkatnya kemungkinan kegagalan komponen. Hal ini terjadi akibat oksidasi yang terus-menerus. Gambar

memperlihatkan terjadinya oksidasi yang menyerang permukaan serta karbida pada batas butir akibat rusaknya coating. Penampakan lain adalah adanya produk hot corrosion (sulfida) sebagaimana diperlihatkan pada gambar hal ini dibuktikan dari hasil penembakan EDAX pada titik tersebut, dimana ditemukan 36,53 % unsur sulfur (S).
