# ANALISA KERUSAKAN PADA TURBINE BUCKET YANG TERBUAT DARI MATERIAL NICKEL BASE ALLOY MAR-M-246

Yayan Herdayana Sulung T.

Penelitian terhadap material MAR-M-246, berawal dari timbulnya kerusakan / kegagalan suatu komponen turbin gas. Komponen yang mengalami kerusakan tersebut adalah turbine bucket.

Pengamatan turbine bucket ini dikonsentrasikan pada bucket nomor 120 dalam stage I, dasar pertimbangan pengambilan lokasi pengamatan ini, karena pada bucket ini kerusakan paling parah, sehingga pengambilan contoh (sample) pada lokasi ini cukuplah memenuhi persyaratan analisa kerusakan (failure analysis).

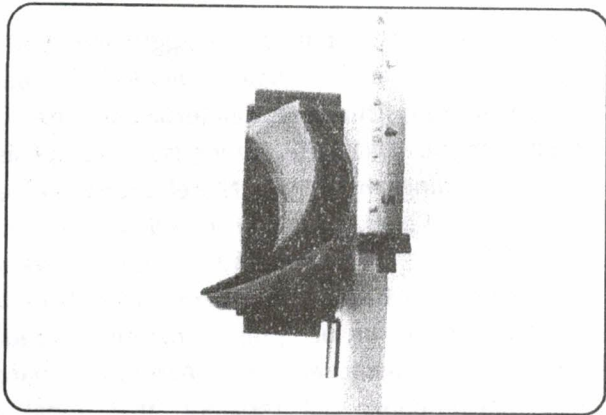
Hasil pemeriksaan secara visual seperti tampak pada gambar 3 di bawah ini tampak adanya rongga ditengah turbine bucket. Tujuan dibuat rongga ditengah ini adalah sebagai pendingin (air cooling) agar turbine bucket tersebut tidak mengalami over heating. Fungsi lainnya yaitu untuk mengurangi berat turbine bucket, karena bila turbine bucket berbentuk pejal, maka turbine bucket tersebut akan lebih berat sehingga memiliki gaya sentrifugal yang jauh lebih tinggi.

Gambar 3. Rongga dalam turbin

Karena adanya rongga di turbine bucket tersebut, hal ini memberikan indikasi bahwa pembuatannya dilakukan dengan menggunakan proses investment casting dengan sistim coring. Sebab jika pembuatannya menggunakan proses forging, maka untuk membuat rongga akan sangat sulit, karena ketipisan dan kemiringan bentuk sangat rumit (gambar 4). Informasi proses pembuatan akan membantu dalam menentukan komposisi kimia pada bucket apakah termasuk keluarga wrought alloy atau cast alloy.

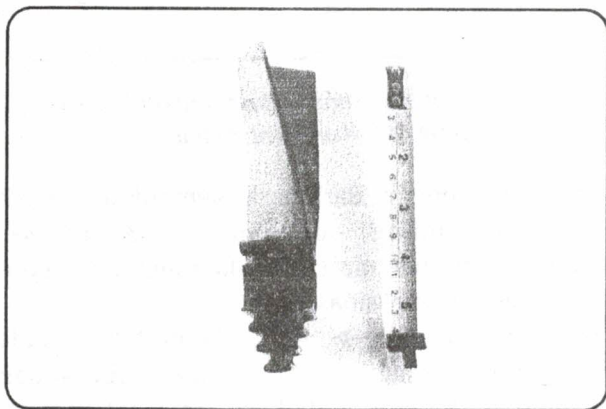
Gambar 4 Kemiringan dan ketipisan turbine bucket

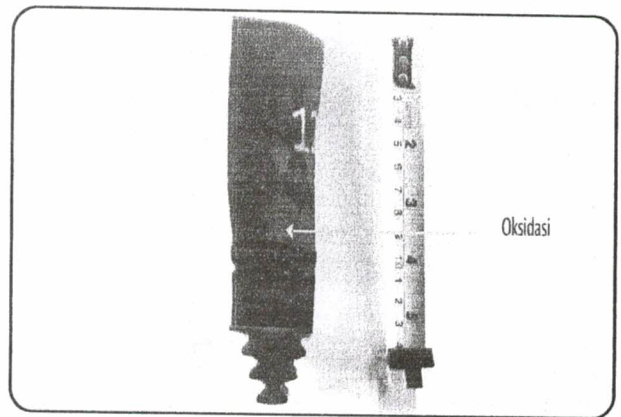
Dari gambar 5, 6 dan 7 terlihat indikasi adanya oksidasi diseluruh permukaan turbine bucket. Hal ini terlihat sangat jelas yang ditandai dengan warna coklat hitam akibat turbine bucket tersebut beroperasi pada temperatur tinggi ( $T > 567$  C).

Gambar 5. Terlihat oksidasi diseluruh permukaan

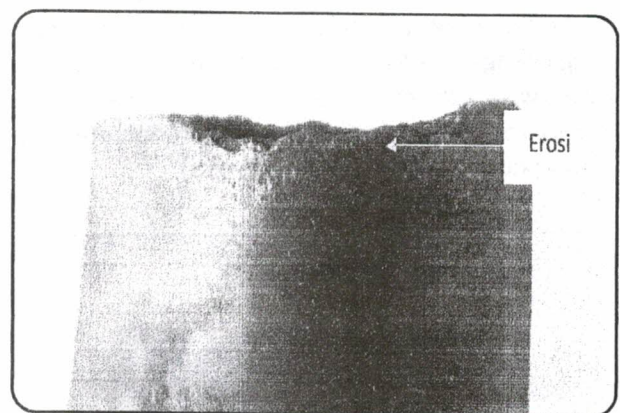
Pada gambar dibawah terlihat bagaimana coating teroksidasi akibat beroperasi pada temperatur tinggi, hal ini bila terjadi terus menerus dengan waktu yang lama akan mengakibatkan menipisnya coating yang selanjutnya akan menyebabkan beroperasinya mekanisme kerusakan lainnya seperti terjadi oksidasi dan erosi pada logam induk (base metal) melalui batas butir.

Gambar 6. Bagian yang terjadi oksidasi & erosi

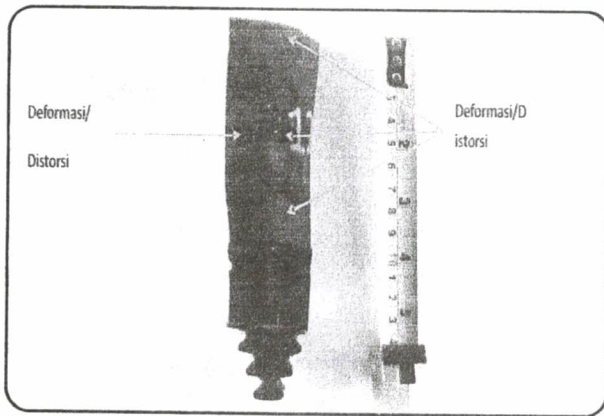
Hasil pengamatan visual, menunjukkan adanya fenomena creep dibagian concave dan convex turbine bucket, akibat beroperasi pada temperatur tinggi dan tegangan akibat gaya sentrifugal yang bergerak secara terus menerus dalam waktu yang lama

Gambar 8. Tampak terjadinya Deformasi

Creep menyebabkan turbine bucket terdeformasi atau terdistorsi menyimpang dari kondisi awal (original material geometri).

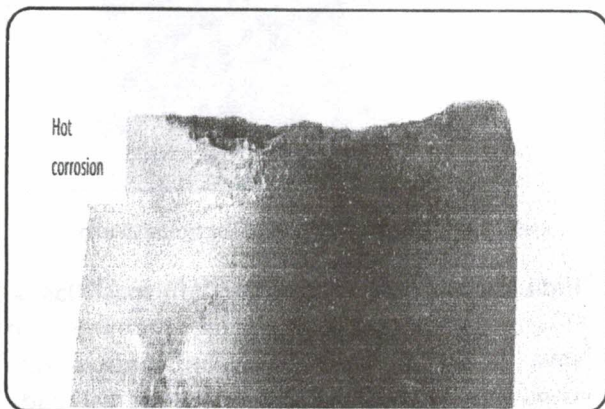
Dari gambar 9 dibawah ini nampak terjadinya korosi temperatur tinggi (hot corrosion) diujung turbine bucket. Hal ini terjadi karena turbine bucket tersebut beroperasi pada temperatur tinggi yang mengakibatkan lapisan coating terbakar dan habis, yang akhirnya base metalpun mengalami hot corrosion. Terlihat pengelupasan material setebal 2-3 mm akibat korosi ini (hot corrosion).

Gambar 9. Tampak Hot Corrosion Terjadi di Bagian Ujung

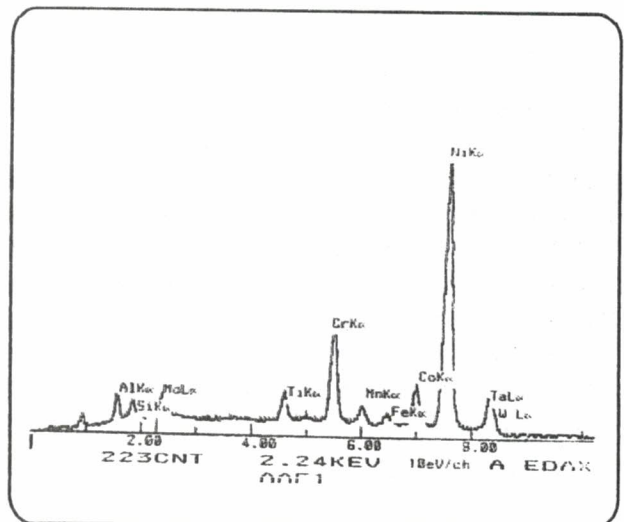
Hasil pemeriksaan komposisi kimia base metal menggunakan Energy Dispersion Analysis X-Ray (EDAX) terlihat pada Gambar 10 dan Tabel 1

Gambar 10. Plot Intensitas Vs Besar Energi Emisi X-ray (EDAX) dari unsur pada Bucket

Unsur aluminium dari hasil pemeriksaan lebih kecil dibanding dengan MAR-M-246, kemungkinan berkurangnya aluminium tersebut akibat terjadinya oksidasi

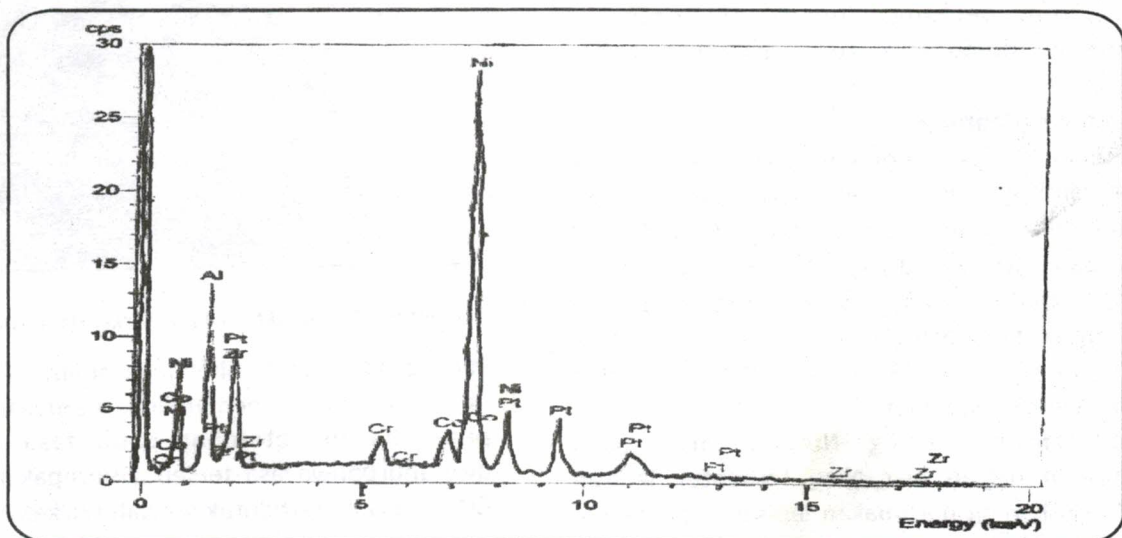
*Gambar 11. Plot Intensitas Vs Besar Energi Emisi X-Ray (EDAX) dari unsur pada coating turbine bucket (lokasi tembak 1)*

Pengujian dengan menggunakan EDAX untuk mengidentifikasi jenis coating menunjukkan bahwa coating pada turbine bucket adalah -NiAl. Tabel 2 dan gambar 11 dan 12 berturut-turut memperlihatkan komposisi kimia coating dan penampakan coating pada turbine bucket, sedangkan gambar 13 memperlihatkan profile coating menuju base metal.

komposisi kimia terdapat unsur Zr yang menunjukkan adanya kemungkinan bucket pernah mengalami pelapisan dengan Zirconium Oksida. Pada pengujian juga muncul platinum (Pt) dan Silicon (Si) yang

ditambahkan untuk meningkatkan ketahanan coating aluminide terhadap degradasi pada temperatur tinggi. Ditemukannya unsur sulfur (S) dan chloride (Cl) mengindikasikan adanya produk hot corrosion, atau disebut juga dengan sulfidation, pada zona coating.

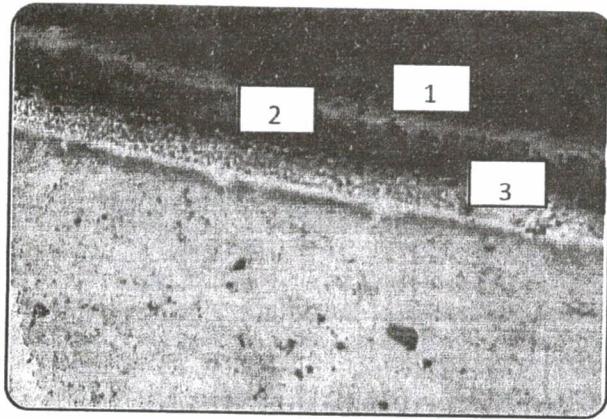
Gambar 12. Penampakan Posisi Tembak Coating pada Turbine bucket

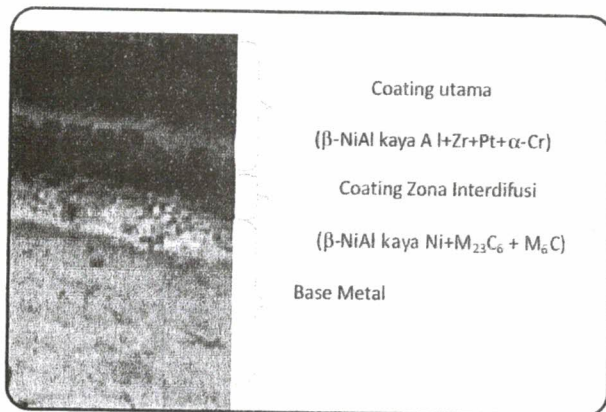
Gambar 13. Profile Coating Menuju Base Metal pada Turbine Bucket

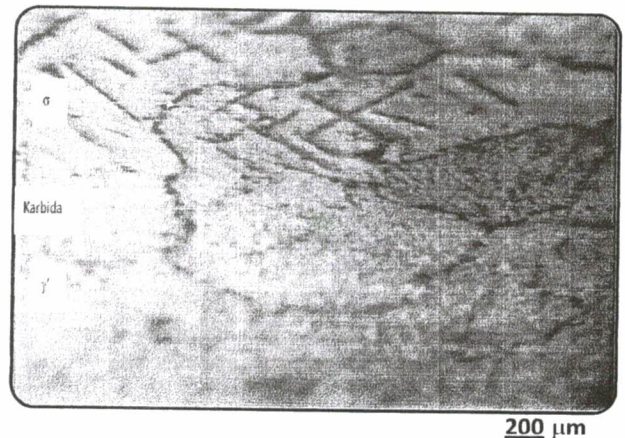
Struktur mikro base metal sudu turbin memperlihatkan tipikal struktur mikro pada nickel-base superalloy yang sudah terekspos pada temperatur tinggi dengan waktu lama (Gambar 14). Pada gambar tersebut terlihat fasa ' pada butiran, karbida pada batas butir dan fasa sigma yang berbentuk jarum (plate). Fasa ' adalah presipitat berbentuk sferoidal yang merupakan senyawa intermetalik  $Ni_3Al$  dengan Ti dan berbagai unsur terlarut lainnya. Selama operasi fasa ini dapat membentuk lapisan pada batas butiran disekeliling karbida. Karbida pada batas butiran merupakan fasa yang keras dan merupakan senyawa  $Cr_{23}C_6$  <sup>(1)</sup>.

Gambar 14. Struktur Mikro Nickel Base superalloys

Pada gambar 14 terlihat juga adanya fasa yang berbentuk pelat memanjang. Berdasarkan hasil penembakan setempat pada fasa tersebut, diketahui bahwa fasa tersebut merupakan senyawa CrCo. Fasa ini terbentuk setelah bucket mengalami pemaparan pada selang temperatur antara 540 – 980 C. Fasa ini tidak diharapkan muncul karena

sifatnya yang getas, sehingga menurunkan sifat ulet dan memperpendek rupture life.

Hasil pengamatan struktur mikro benda uji Nickel Base Superalloy terlihat fasa ' pada butiran, karbida pada batas butir dan fasa sigma yang berbentuk jarum (plate) seperti terlihat pada gambar 14. Setelah beroperasi selama 7000 jam terjadi pembentukan fasa sigma (CrCo). Hal ini memberikan indikasi bahwa pada spot tersebut telah terekspos pada suhu operasi sekitar 570 C s/d 980 C. Kehadiran fasa dan morfologi fasa seperti ini akan menurunkan keuletan dan ketangguhan material.

1. Menurunkan tegangan sisa yang mungkin hadir akibat proses welding.
2. Mengembalikan fasa yang terbentuk kembali berdifusi kedalam matriks gamma membentuk solid solution strengthening.
3. Menghilangkan fasa sigma yang memiliki sifat merugikan.

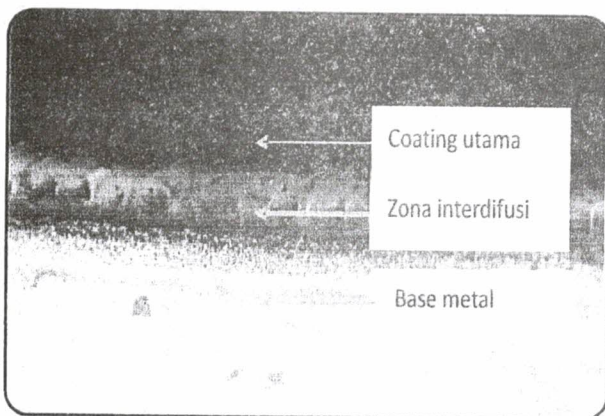
Dari gambar 15 terlihat dengan sangat jelas bahwa turbine bucket terdiri dari coating utama, zona interdifusi dan base metal. Berdasarkan pengujian untuk Nickel-based superalloy ini jenis coatingnya adalah aluminide. Coating tersebut berfungsi sebagai pelindung terhadap oksidasi dan hot corrosion. Sedangkan lapisan kedua yaitu interdifusi aluminide dengan base metal.

Gambar 15. Lapisan Aluminide, Lapisan Interdifusi dan Base Metal.

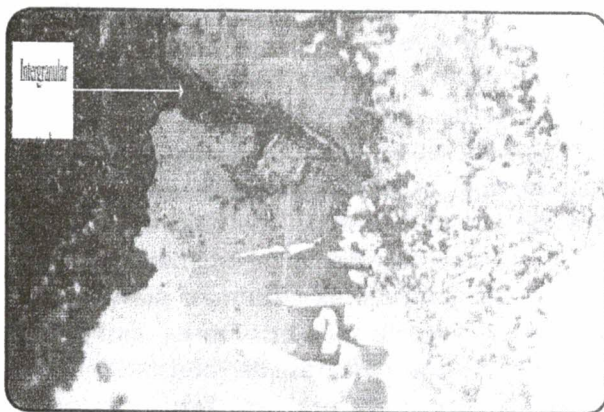
Gambar 16. Intergranular Attack

Gambar 16 menunjukkan Intergranular attack pada batas butir yang pada akhirnya micro crack ini dapat menjalar dan menghasilkan instabilitas di batas butir sehingga menyebabkan meningkatnya kemungkinan kegagalan komponen. Hal ini terjadi akibat oksidasi yang terus-menerus. Gambar 17 memperlihatkan terjadinya oksidasi yang

Berdasarkan pengamatan mikroskopik dan pengujian komposisi kimia, terbukti turbine bucket telah mengalami hot corrosion (gambar 16 dan 17). Kerusakan akibat hot corrosion ini memiliki tingkat yang lebih parah dibandingkan oksidasi dan menyerang pada daerah setempat. Lapisan oksida yang protektif dan rusak pada lingkungan korosif yang berasal dari bahan bakar dan udara bakar. Bahan bakar yang mengandung sulfur dengan alkali dapat membentuk sulfat atau sulfur oksida dan membentuk deposit di permukaan bucket. Fenomena ini merupakan proses oksidasi yang dipercepat yang terjadi ketika lapisan scale oksida protektif terdegradasi atau rusak akibat deposit garam, dan lapisan tersebut tidak mampu terbentuk kembali. Fenomena ini secara umum terjadi pada selang temperatur 871–1093 C.

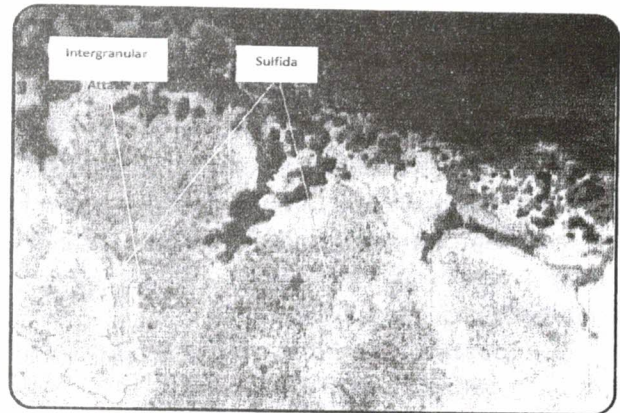
menyerang permukaan serta karbida pada batas butir akibat rusaknya coating. Penampakan lain adalah adanya produk hot corrosion (sulfida) sebagaimana diperlihatkan pada gambar 17 hal ini dibuktikan dari hasil penembakan EDAX pada titik tersebut, dimana ditemukan 36,53 % unsur sulfur (S).

Gambar 17. Oksidasi pada batas butir dan sulfida

attack) dalam sebagaimana yang kita lihat pada gambar 17 (serangan parah berwarna hitam). Akibat adanya kerusakan coating tersebut terjadilah serangan atau penetrasi pada batas butir grain boundary merupakan daerah dengan energi tinggi (kurang stabil) dibandingkan dengan matrix. Jika pada saat yang bersamaan terdapat tegangan yang bekerja maka retak akan menjalar dengan lebih cepat.

Selanjutnya pada batas butir terlihat adanya pertumbuhan karbida / pembesaran karbida. Namun karena tidak ada benda uji original sebelum dipakai, maka struktur mikro hasil pengujian, secara kuantitatif, tidak dapat dibandingkan. Tetapi bila mengamati karbida yang terjadi di posisi yang jauh dengan permukaan dibandingkan dengan posisi di dekat permukaan, tampak sangat jelas bahwa karbida di dekat permukaan mengalami oksidasi (gambar 17).
