Analisis Tingkat Keselamatan Jalan Tol Berdasarkan Metode Pembobotan Korlantas (Studi Kasus: Jalan Tol Cipularang)

Hanafi, Ferry Rusgiarto, Rangga Pratama, dan Muhammad Rachmadiansyah Hatta

Jurusan Teknik Sipil, Fakultas Teknik, Universitas Jenderal Achmad Yani, Cimahi, Indonesia

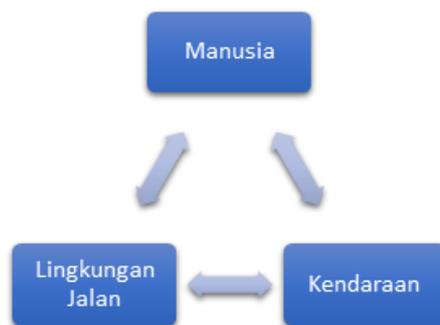
Gambar 1. Faktor Utama Penyebab Kecelakaan

Kecelakaan merupakan fungsi dari berbagai faktor yang berinteraksi yaitu Manusia, Lingkungan jalan, dan Kendaraan. Faktor manusia sebagai pelaku jalan, baik sebagai pejalan kaki atau pengemudi merupakan faktor terbesar penyebab terjadinya kecelakaan. Karakteristik kendaraan di jalan yang berbeda-beda dari segi pengendalian, tenaga, dimensi, maupun akses pandang bisa saja menjadi pemicu terjadinya konflik di jalan. Ditambah dengan kondisi kendaraan yang senantiasa mengalami keausan pada komponennya sehingga faktor pemeliharaan kendaraan juga menjadi faktor yang harus di perhatikan di sini. Faktor lingkungan merupakan faktor yang sangat berpengaruh terhadap respon dan tanggapan pengguna jalan dalam mengemudikan kendaraannya. Ketidaksamaan menanggulangi kondisi lingkungan jalan tertentu dapat menyebabkan terjadinya kecelakaan

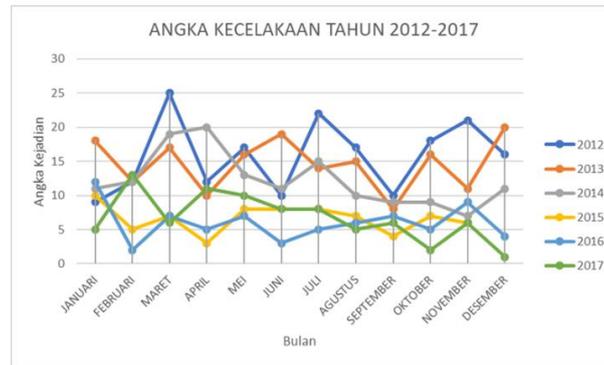
Gambar 2. Rekapitulasi Angka Kecelakaan Tahun 2012-2017

Karakteristik kecelakaan berdasarkan jumlah kecelakaan tahun 2012 – 2017 dapat dilihat pada Gambar 2. Tingginya jumlah kecelakaan dan angka kecelakaan di ruas Cipularang dari tahun 2012-2017 terjadi pada bulan maret tahun 2012 dengan angka kecelakaan menyentuh 25 kejadian dengan jumlah kejadian 81.

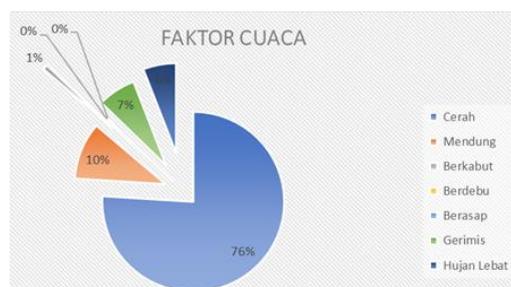
Gambar 3. Penyebab Kecelakaan Berdasarkan Faktor Cuaca

Cuaca adalah salah satu faktor terjadinya kecelakaan di Tol Cipularang. Dimana rata-rata kecelakaan terjadi pada saat kondisi cerah sebesar 76%. Factor cuaca penyebab kecelakaan di Tol Cipularang pada tahun 2012-2017 dapat dilihat pada Gambar 3.

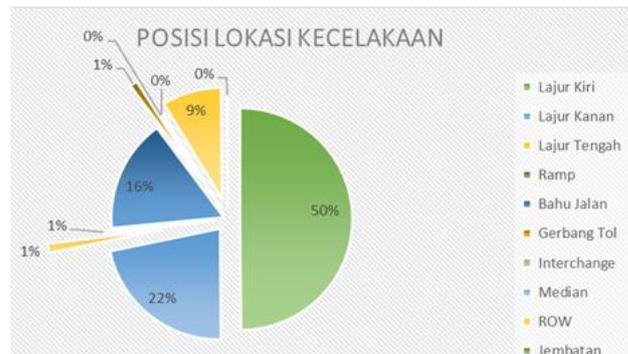
Gambar 4. Posisi Lokasi Kecelakaan

Karakteristik terjadinya kecelakaan lalu lintas di Tol Cipularang berdasarkan posisi lokasi kecelakaan yang sering terjadi kecelakaan pada lajur kiri memiliki rata-rata persentase 50%, sisanya di lajur kanan dan bahu jalan. Posisi lokasi kecelakaan pada tahun 2012-2017 dapat dilihat pada Gambar 4.

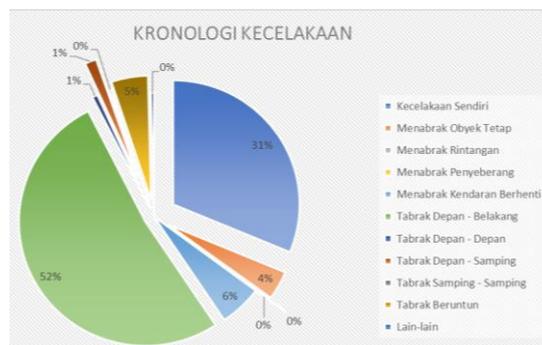
Gambar 5. Kronologi Kecelakaan

Kronologi tabrakan bertujuan untuk mengetahui tipe tabrakan yang paling dominan disuatu lokasi kecelakaan sedangkan faktor penyebab kecelakaan dimaksudkan untuk menemukan faktor dominan penyebab kecelakaan. Faktor penyebab terjadinya kecelakaan secara keseluruhan faktor kurang antisipasi (manusia/pengemudi) memiliki persentase tertinggi dalam kronologi kecelakaan lalu lintas di jalan Tol Cipularang yaitu mencapai 38% dalam 6 tahun terakhir yaitu pada tahun 2012-2017.

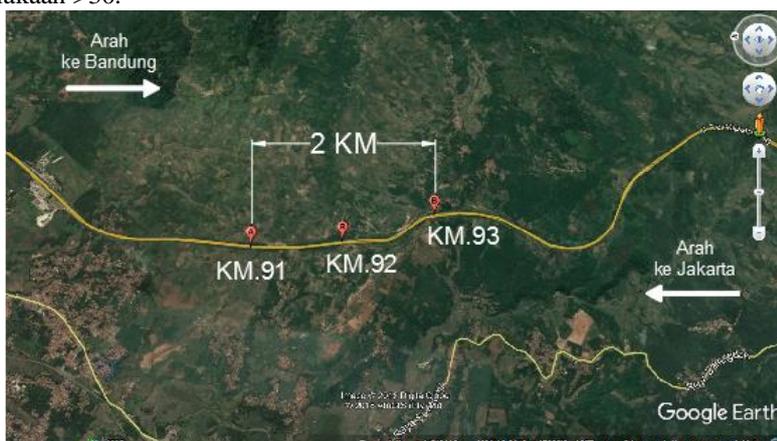
Gambar 7. Lokasi Rawan Kecelakaan Ruas Jalan Tol Cipularang KM 91 – 93

Dari hasil analisis pembobotan diatas KM 91-93 (Gambar 7) dapat dikatakan sebagai *blackspot* karena memiliki nilai bobot total kecelakaan >30.

Berdasarkan data kecelakaan tahun 2012 – 2017 pada ruas jalan tol Cipularang terdapat lokasi rawan kecelakaan yang tersebar. Dari data yang dianalisis dengan metode pembobotan korlantas dapat lihat lokasi blacklink dan blackspot pada Jalan Tol Cipularang yang paling tinggi di KM 91 - 93. Jumlah kecelakaan lalu lintas di KM. 91-93 untuk tahun 2012-2017 sebanyak 87 kejadian, dengan jumlah korban kecelakaan meninggal dunia yaitu sebanyak 106 orang, korban yang mengalami luka berat sebanyak 40 orang dan korban yang mengalami luka ringan sebanyak 17 orang. Volume lalu lintas pada jam sibuk menunjukkan total volume lalu lintas 2 arah sebesar 4421 kend/jam dan rata-rata kecepatan operasional kendaraan 60 – 80 km/jam dimana kecepatan operasional masih memenuhi batas kecepatan yang ditetapkan. Aspek geometrik jalan terdapat 3 tikungan pada KM 91 – 93 dimana berdasarkan evaluasi antara lapangan sudah memenuhi spesifikasi ditinjau dari radius tikungan, kelandaian dan jarak pandang. Evaluasi keselamatan jalan pada jalan tol Cipularang KM 91 - 93 dapat disimpulkan bahwa ruas jalan tol Cipularang merupakan blacklink dan blackspot jenis kecelakaan yang dominan yaitu kecelakaan sendiri (tunggal) dan tabrak depan-belakang di sebabkan oleh pengemudi (faktor manusia) yang kurang antisipasi. Usulan penanganan untuk di daerah blackspot jalan tol Cipularang KM 91-93 berdasarkan penyebab kecelakaan yang dominan (faktor manusia), yaitu penambahan, relokasi dan penyempunaan perambuan baik rambu peringatan, rambu pengarah dan lain-lain, meningkatkan fasilitas jalan seperti pengecatan marka jalan, pemasangan guard rail pada daerah sebelum dan sesudah jembatan serta membuat kebijakan-kebijakan yang dapat menekan tingkat kecelakaan di lokasi tersebut.

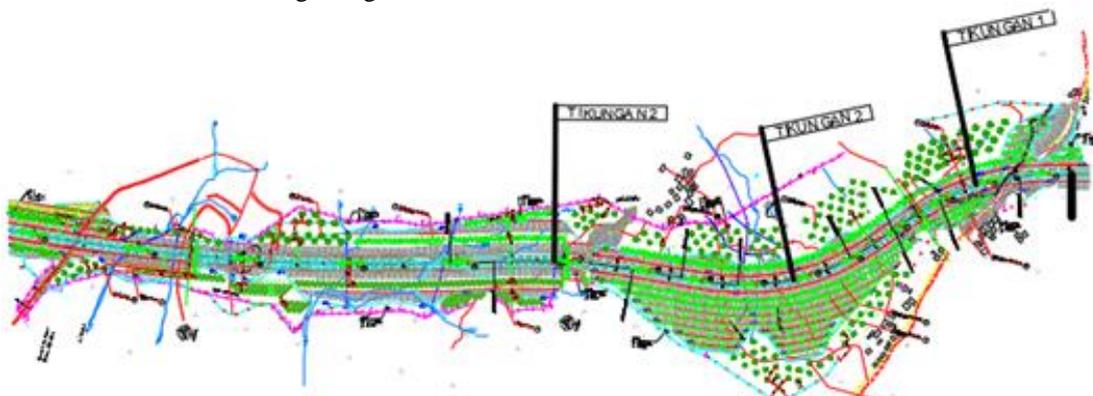
Gambar 8. Alinyemen Horizontal km 91 – 93

Membandingkan antara jari-jari tikungan eksisting lapangan dengan jari-jari tikungan rencana berdasarkan SNI Jalan Bebas Hambatan Tahun 2009 untuk tipe jalan tol antar kota. Jari-jari tikungan minimum (R_{min}) dengan kecepatan 80 KM/Jam adalah 230 meter. Sedangkan berdasarkan data alinyemen horizontal jari-jari tikungan di lapangan memenuhi standar.

Membandingkan antara superelevasi eksisting lapangan dengan superelevasi maksimum (e_{max}). Superelevasi maksimum menurut peraturan SNI Jalan Bebas Hambatan Tahun 2009 untuk jalan tol antar kota yaitu 8%. Dari analisis data superelevasi eksisting berdasarkan survey di lapangan menggunakan *clinometer* bahwa di tikungan KM 91-93 memenuhi aturan superelevasi maksimum (Tabel 8).

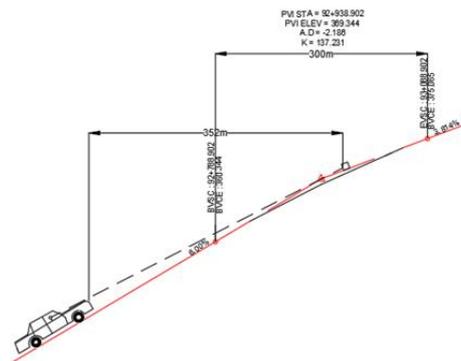
Gambar 9. Jarak pandang henti berdasarkan vertikal cembung

Jarak pandang henti adalah jumlah dua jarak, dimana jarak yang dilintasi kendaraan sejak saat pengemudi melihat suatu objek yang menyebabkan ia harus berhenti sampai saat rem diinjak dan jarak yang dibutuhkan untuk menghentikan kendaraan sejak penggunaan rem dimulai. Pada kondisi ini dilihat jarak pandang henti karena berdasarkan posisi tabrakan yang dominan terjadi kecelakaan adalah tabrak depan-belakang. Berdasarkan SNI Jalan Bebas Hambatan Tahun 2009 bahwa jarak pandang henti (J_h) minimum tanpa kelandaian dan dengan kelandaian kecepatan rencana 80 KM/Jam adalah 130 m dimana jarak pandangnyanya memenuhi standar (Gambar 9).

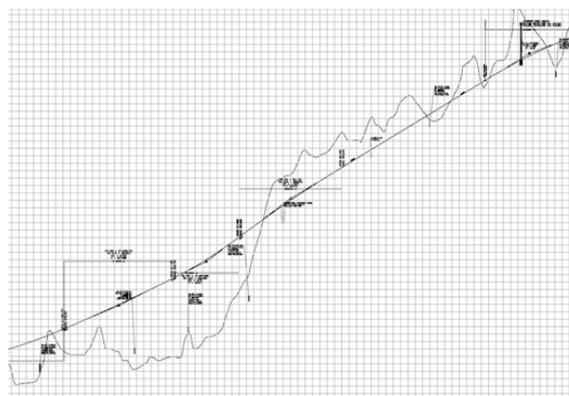
Gambar 10. Alinyemen Vertikal km 91 – 93

Berdasarkan SNI Jalan Bebas Hambatan Tahun 2009 bahwa kelandaian maksimum dengan kecepatan rencana 80 KM/Jam adalah 6%. Berdasarkan analisis alinyemen vertikal kelandaian maksimum memenuhi standar (Gambar 10)
