Analisis Kegagalan pada Komponen *Work Roll* Setelah Perlakuan Panas

Telah terjadi kegagalan pada komponen *work roll* berjenis besi tuang nodular setelah dilakukan proses perlakuan panas, kegagalannya yaitu berupa retakan pada permukaan. Dalam proses perlakuan panas dapat mencakup keseluruhan bagian atau sebagian dari komponen, konsekuensinya sebagian komponen akan mengalami retak dikarenakan *internal stress*. Tujuan dilakukannya penelitian analisis kegagalan ini yaitu untuk mengetahui penyebab kegagalan pada komponen *work roll*. Pada penelitian ini dilakukan pengamatan visual, pengujian tidak merusak *dye penetrant* dan *ultrasonic test*, pengujian komposisi kimia, pengujian fraktografi, pengujian struktur mikro, dan pengujian kekerasan Rockwell C terhadap komponen *work roll* yang mengalami kegagalan. Hasil penelitian menunjukkan komponen mempunyai kekerasan tinggi dan mengalami patah getas. Kekerasan yang tinggi tersebut dapat dipengaruhi oleh kandungan 0,275% chromium sebagai pembentuk karbida. Jumlah ini melebihi 0,10% dari komposisi chromium besi tuang nodular yang berakibat karbida akan sulit dihilangkan melalui perlakuan panas. Retak pada komponen *work roll* juga dapat

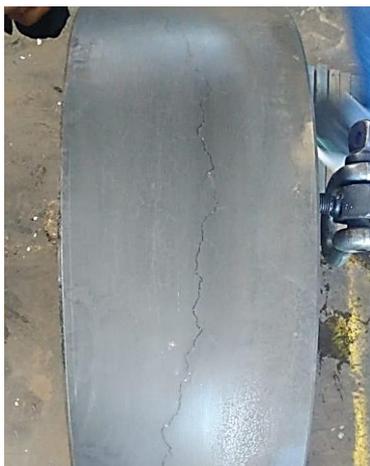
Telah dilakukan proses pengecoran komponen *work roll* berjenis besi tuang nodular. Namun setelah dilakukan perlakuan panas *annealing*, *quenching*, dan *tempering* terjadi kegagalan pada komponen *work roll* tersebut, kegagalannya yaitu berupa retakan pada permukaan komponen *work roll* yang dapat dilihat pada Gambar 1. Menurut Sitompul dan Dharma proses perlakuan panas dapat mencakup keseluruhan bagian dari logam atau sebagian dari logam, konsekuensinya akan mengalami retak karena pengaruh *internal stress* (Sitompul & Dharma, 2018). Area komponen yang mengalami retak dapat diamati secara visual, dari pengamatan visual dapat diprediksi jenis kegagalan yang dialami komponen, lalu dapat dilakukan beberapa pengujian yang mengarah ke prediksi pertama yang dapat menjadi pemicu terjadinya kegagalan retak, namun perlu dilakukan analisis lebih mendalam agar penyebab kegagalan dapat diketahui lebih akurat. Kegagalan pada komponen dapat ditelusuri dari latar belakangnya, mulai dari perencanaannya, bahan yang digunakan, proses pembuatannya, dan proses perlakuannya.

Gambar 1. Komponen *Work Roll* yang Mengalami Kegagalan.

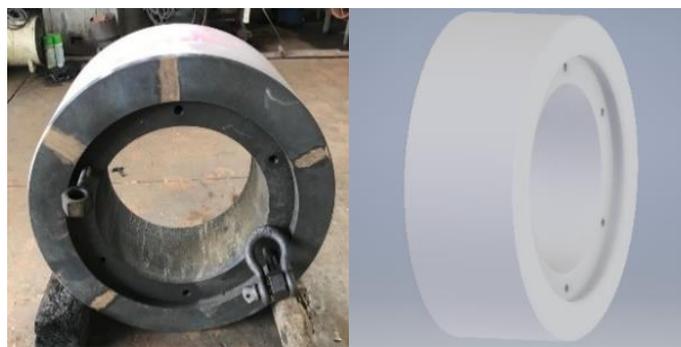
Pada Gambar 2 dapat dilihat terdapat komponen *work roll* yang akan dilakukan pengujian tidak merusak (*dye penetrant* dan *ultrasonic test*) serta pengujian kekerasan Rockwell C untuk mengetahui cacat dan nilai kekerasan pada komponen. Sedangkan pada Gambar 3 dapat dilihat terdapat dua buah spesimen uji yang dipotong dari bagian retakan *work roll* digunakan untuk pengujian fraktografi menggunakan *scanning electron microscope* (SEM) yang bertujuan untuk menganalisis jenis patahan dan pola patahan pada spesimen 1, sedangkan untuk spesimen 2 digunakan untuk mengamati struktur mikro menggunakan *optical microscope*.

Gambar 2. Komponen *Work Roll* yang Akan Dilakukan Pengujian Tidak Merusak dan Pengujian Kekerasan.

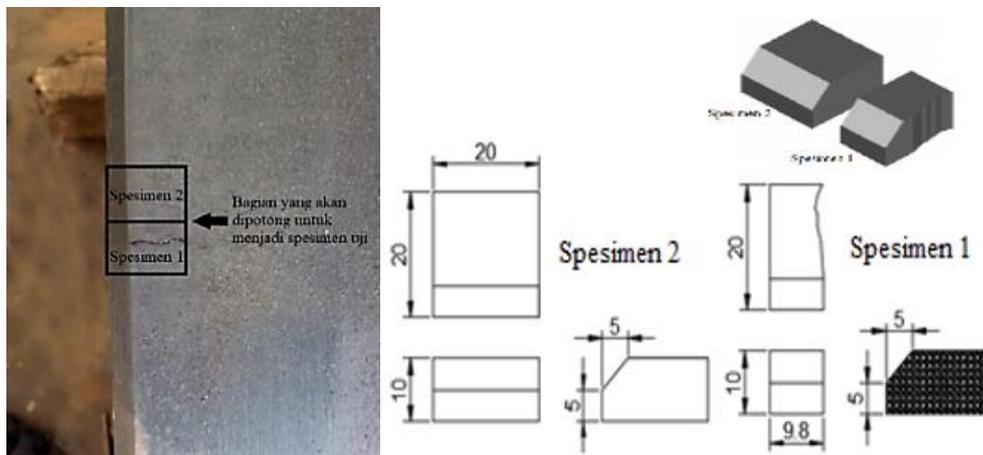
Gambar 3. Spesimen 1 dan Spesimen 2 yang akan Dilakukan Pengujian Fraktografi dan Struktur Mikro.

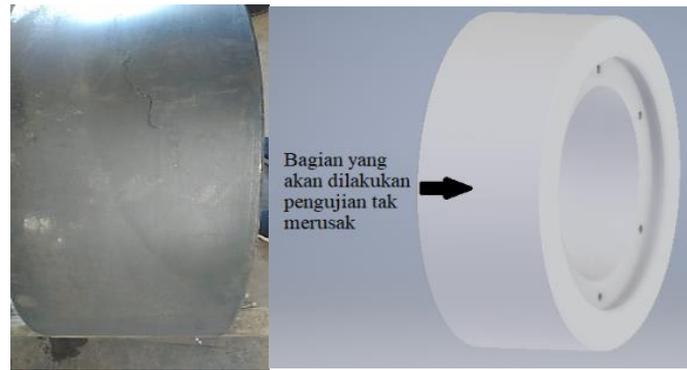
Area yang mengalami kegagalan pada komponen *work roll* diamati secara visual dengan metode pengujian tidak merusak (*dye penetrant* dan *ultrasonic test*) yang dapat dilihat pada Gambar 4 sehingga dari pengamatan secara visual ini akan diketahui daerah yang mengalami retak dan dapat diketahui juga kedalaman retak yang terjadi pada komponen *work roll*. Pengujian tidak merusak ini mengacu pada standar ASTM E 1417 untuk *dye penetrant test* di mana komponen *work roll* perlu dibersihkan terlebih dahulu menggunakan *cleaner* untuk menghilangkan kotoran-kotoran sisa pengecoran, permesinan, dan perlakuan panas lalu disemprotkan *penetrant* pada permukaan komponen *work roll* dan ditunggu beberapa menit kemudian dibersihkan kembali dan semprotkan *developer* pada permukaan komponen *work roll* untuk mengamati cacat.

Gambar 4. Komponen *Work Roll* yang Akan Dilakukan Pengujian Tidak Merusak.

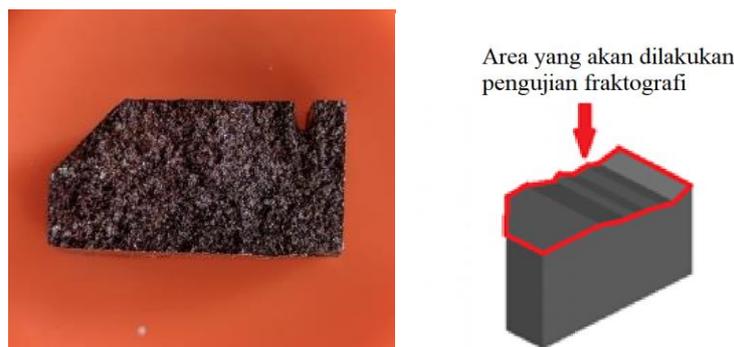
Pada Gambar 5 dapat dilihat spesimen 1 yang akan dilakukan pengujian fraktografi. Prosedur yang dilakukan dalam pengamatan fraktografi menggunakan mesin *scanning electron microscope* terhadap spesimen 1 yaitu pertama-tama debu dan pengotor ringan dibersihkan terlebih dahulu menggunakan *blower* pada spesimen yang uji yang sudah dipotong, selanjutnya letakan spesimen uji pada *holder* yang sebelumnya sudah diberi *carbon tape* yang berfungsi melekatkan *holder* dengan spesimen uji, lalu masukan spesimen uji ke dalam mesin *scanning electron microscope* (SEM), dan terakhir lakukan pengamatan pada layar komputer sehingga akan terlihat permukaan spesimen uji dengan pembesaran 500-1000 kali.

Gambar 5. Spesimen 1 untuk Pengujian Fraktografi.

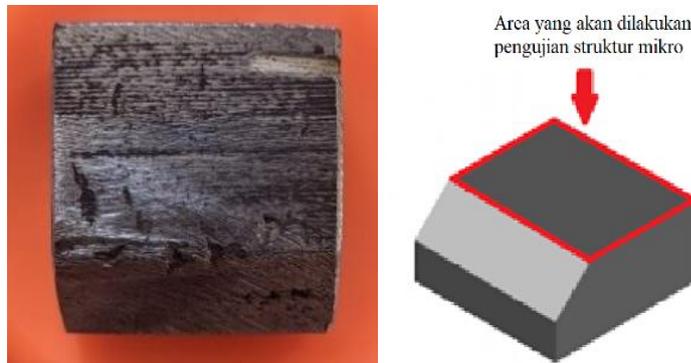
Pada Gambar 6 dapat dilihat spesimen 2 yang akan dilakukan pengujian struktur mikro. Prosedur yang dilakukan dalam pengujian struktur mikro menggunakan *optical microscope* terhadap spesimen 2 yaitu siapkan terlebih dahulu spesimen uji yang akan diamati oleh mikroskop, selanjutnya haluskan permukaan spesimen uji dengan menggunakan

Gambar 6. Spesimen 2 untuk Pengujian Struktur Mikro.

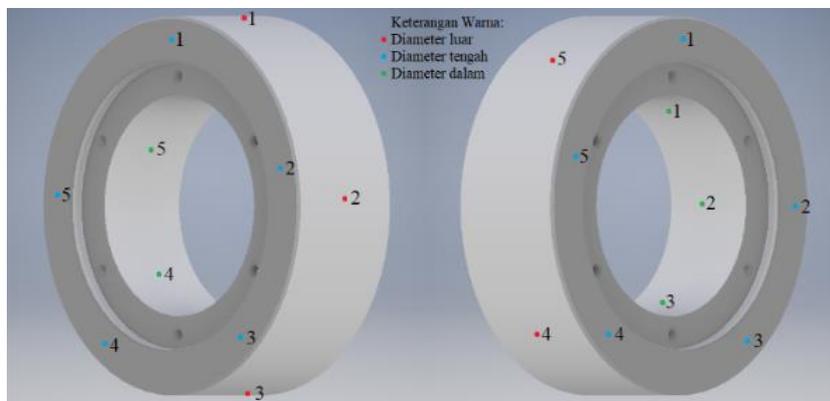
Pengujian kekerasan dilakukan untuk mendapatkan nilai kekerasan dengan melakukan indentasi 5 titik pada bagian luar, tengah, dan dalam pada komponen *work roll* yang mengalami kegagalan yang dapat dilihat pada Gambar 7. Pengujian kekerasan dilakukan dengan standar pengujian (ASTM E18) menggunakan alat uji kekerasan *portable* Rockwell. Prosedur yang dilakukan dalam pengujian kekerasan menggunakan alat uji kekerasan *portable* Rockwell C yaitu nyalakan tombol *power* pada alat, lalu pilih *scale* untuk memilih skala kekerasan Rockwell C, berikutnya pilih tombol material untuk memilih material besi tuang nodular, pilih arah *direction* atau arah impak lalu letakan *probe* pada komponen *work roll* dan tekan hingga berbunyi klik setelah bunyi lepaskan tombol pada *probe* dan lakukan pengujian sebanyak 3 hingga 5 kali.

Gambar 7. Komponen *Work Roll* yang akan Dilakukan Pengujian Kekerasan.

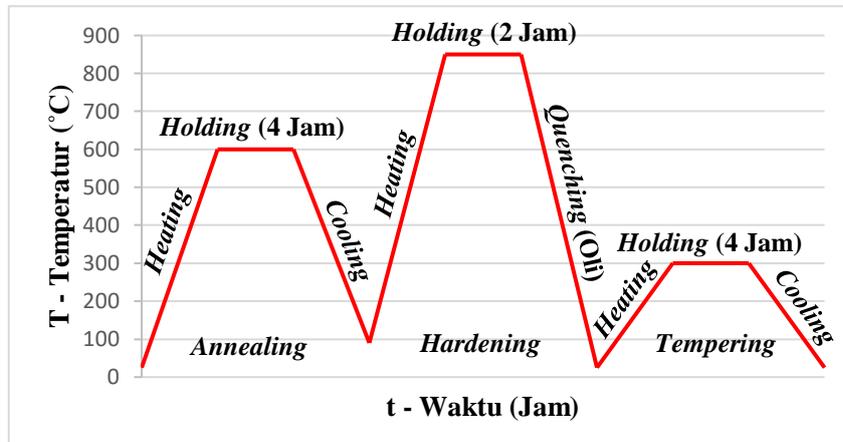
Gambar 8. Grafik Perlakuan Panas pada Komponen *Work Roll*.

Dari Gambar 8 dapat dilihat proses *annealing* dilakukan dengan memasukkan komponen *work roll* ke dalam *furnace* lalu dilakukan pemanasan secara perlahan agar tidak terjadi *thermal shock* hingga mencapai temperatur 600°C. Setelah temperatur sudah tercapai pada 600°C dilakukan *holding* di dalam *furnace* selama 4 jam agar panas yang menyebar merata pada semua bagian komponen *work roll* lalu dilakukan pendinginan di dalam *furnace*. Untuk proses *hardening* komponen *work roll* dipanaskan secara perlahan pada *furnace* hingga mencapai temperatur austenisasi 850°C. Setelah mencapai temperatur 850°C lalu di *holding* di dalam *furnace* selama 2 jam. Setelah di *holding* selama 2 jam, dilakukan *quenching* pada media oli untuk mendapatkan sifat kekerasan sesuai dengan standar komponen *work roll*. Sedangkan untuk proses *tempering* komponen *work roll* di masukan kedalam *furnace* kembali lalu dipanaskan hingga mencapai temperatur 300°C lalu di *holding* selama 4 jam di dalam tungku lalu didinginkan pada *furnace* dengan kondisi pintu *furnace* terbuka.

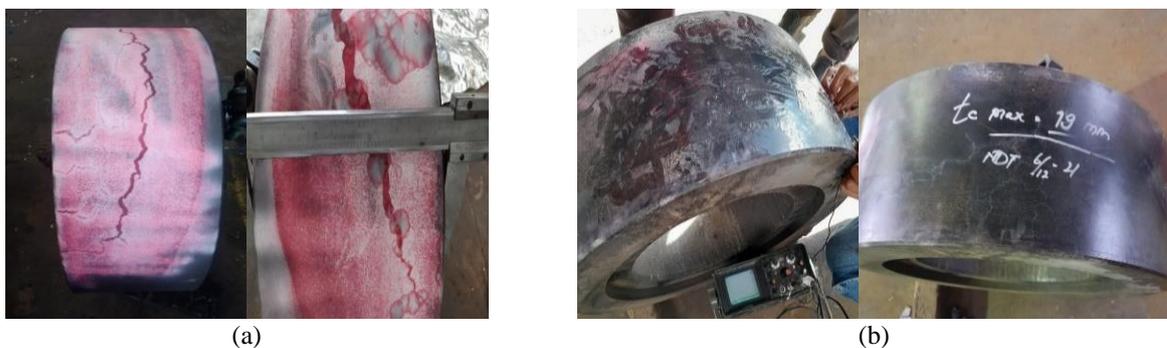
Berdasarkan dari pengamatan visual pada *work roll* setelah dilakukan *dye penetrant test* yang dapat dilihat pada Gambar 9 (a) bahwa retakan terjadi dan merambat hampir setengah dari diameter pada komponen *work roll*. Ukuran retaknya pun bervariasi, terdapat retakan yang berukuran kecil hingga berukuran besar. Retakan awal kemungkinan besar terjadi karena dipengaruhi sudut hasil proses *machining* pada ujung *chamfer work roll* lalu melewati bagian tengah pada permukaan dan retakan akhir kembali pada *chamfer* pada posisi yang berbeda. Sedangkan dari pengujian *ultrasonic test* yang dapat dilihat pada Gambar 9 (b) menggunakan *ultrasonic flaw detector* dapat dilihat bahwa tingkat kedalaman retakan bervariasi dengan maksimal retakan pada *work roll* mencapai kedalaman hingga 19mm.

Gambar 9. Kegagalan retak pada komponen *work roll* setelah dilakukan pengujian tidak merusak (a) *dye penetrant* dan (b) *ultrasonic test*

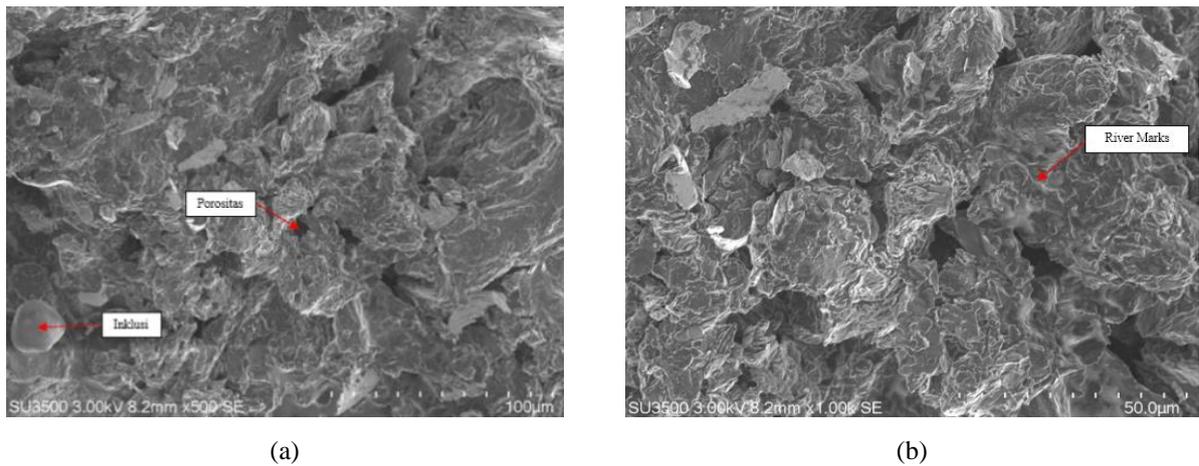
Berikut ini adalah hasil dari pengujian fraktografi menggunakan mesin uji SEM yang dilakukan pada spesimen uji 1 yang dapat dilihat pada Gambar 10. Dalam pengujian fraktografi ini mengacu dengan standar pengujian *Manual Book SEM Hitachi*. Dari pengujian fraktografi menggunakan mesin SEM dapat terlihat bahwa keretakan yang terjadi adalah keretakan getas yang ciri utamanya adalah alur sungai (*river marking*). Ciri tersebut disebabkan oleh perambatan retak melalui kristal sepanjang sejumlah bidang sejajar yang membentuk lembah dan tepi yang tajam (Susanto, 2008). Hal tersebut serupa dengan penelitian yang dilakukan oleh Susanto. Dari hasil pengujian SEM juga terlihat adanya porositas. Porositas bisa terjadi dikarenakan terjebaknya gelembung-gelembung gas yang terperangkap pada cairan logam saat proses pengecoran. Dengan adanya porositas akan memberikan pengaruh pada hasil coran dan akan menjadi pemusat tegangan sehingga akan memicu terjadinya retak. Selain itu juga pada hasil pengujian SEM terlihat adanya inklusi. Inklusi ini dapat terjadi akibat masuknya terak atau bahan bukan logam ke dalam cairan logam ke dalam cairan logam yang diakibatkan oleh reaksi kimia selama proses peleburan, penuangan, dan pembekuan.

Gambar 10. Hasil pengujian fraktografi menggunakan SEM spesimen uji 1 pada pembesaran: (a) 500x dan (b) 1000x

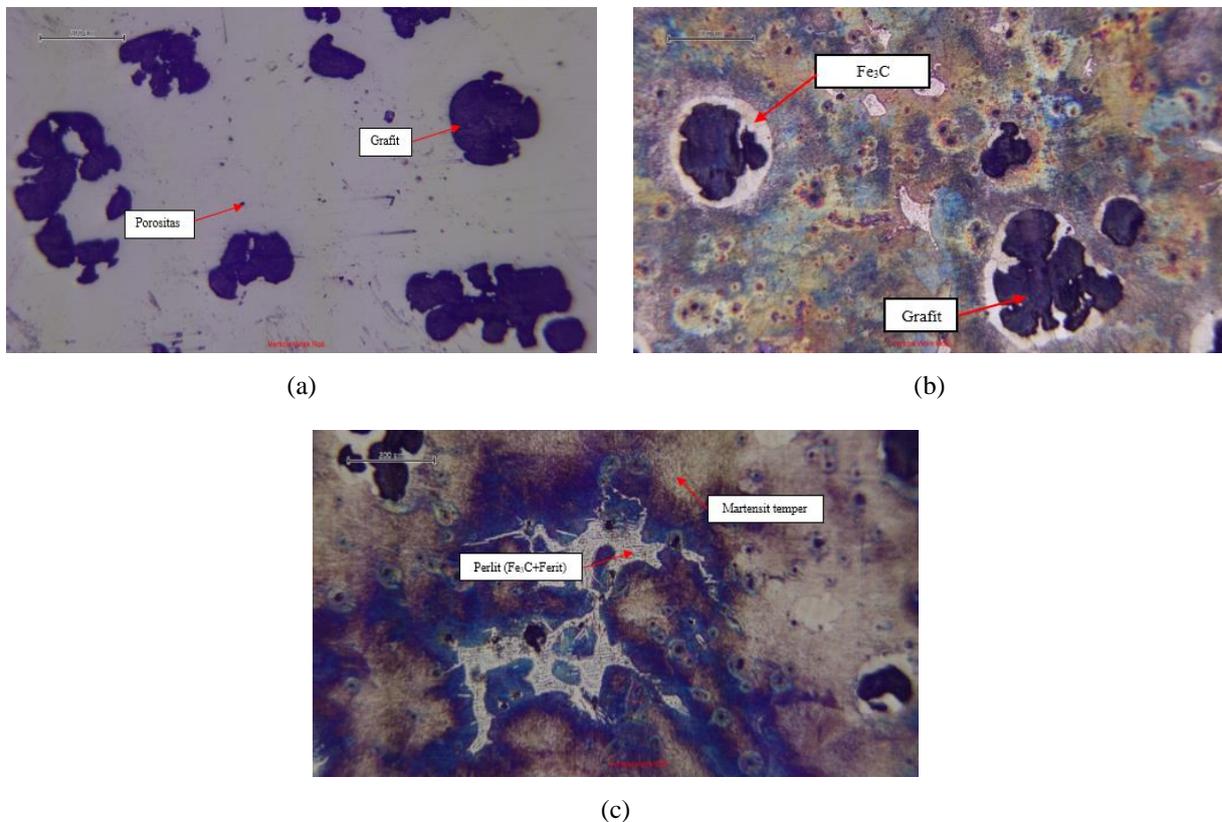
Berikut ini adalah hasil dari pengujian struktur mikro menggunakan mikroskop optik yang dilakukan pada spesimen uji 2 yang dapat dilihat pada Gambar 11. Pada pengujian struktur mikro ini mengacu pada standar pengujian ASTM E 3-11. Berdasarkan dari hasil pengujian struktur mikro yang dilakukan dengan menggunakan mikroskop optik pada komponen *work roll* yang mengalami kegagalan memiliki struktur khas besi tuang nodular yang terdiri dari grafit berbentuk bulat dengan matrik perlit. Perlit merupakan struktur yang berbentuk lapisan dari ferit yang liat dan sementit yang keras dan getas. Jadi matrik perlit bersifat baik sekali ketahanan ausnya. Pada hasil pengujian juga terlihat adanya struktur martensit temper yang artinya bahwa komponen *work roll* sudah melalui proses temper yang baik. Namun tampak juga banyak porositas pada hasil pengujian struktur mikro.

Gambar 11. Struktur Mikro Spesimen Uji 2 pada Pembesaran 100x: (a) Tanpa Etsa, (b-c) Etsa Nital 2%.

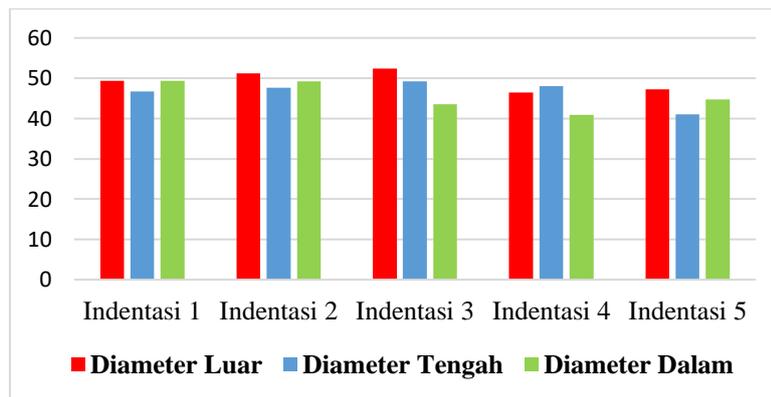
Dapat diperjelas melalui grafik batang yang dapat dilihat pada Gambar 12 bahwa nilai kekerasan rata-rata tertinggi ada pada bagian diameter luar komponen *work roll* yaitu sebesar 49,3 HRC yang artinya saat dilakukan perlakuan panas penyebaran panas tidak menyebar dengan merata pada bagian luar, bagian tengah dan bagian dalam sehingga bagian dalam dan bagian tengah cenderung memiliki nilai kekerasan yang lebih kecil dibandingkan dengan bagian luar.

Gambar 12. Grafik Hasil Pengujian Kekerasan.
